## 防草ブロック（中央分離帯ブロック）経年変化調査4回目

発注先 館林土木事務所 様

現場 122号バイパス工事

撮影時期 2016年4月2日

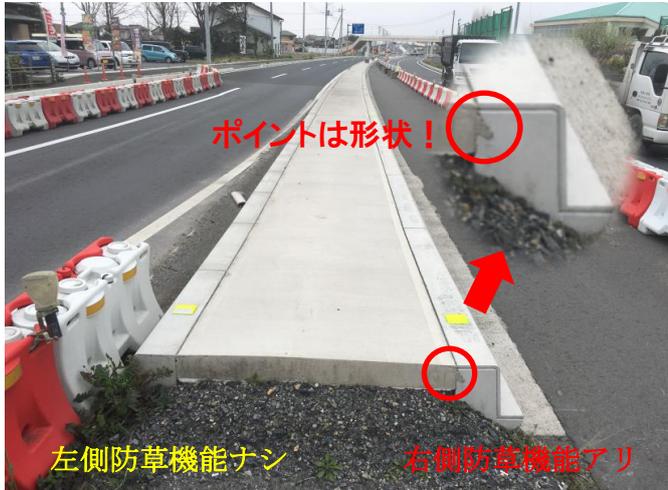
### ・施工後分離帯部状況

13ヶ月後状況防草ブロック

施工箇所は雑草なし

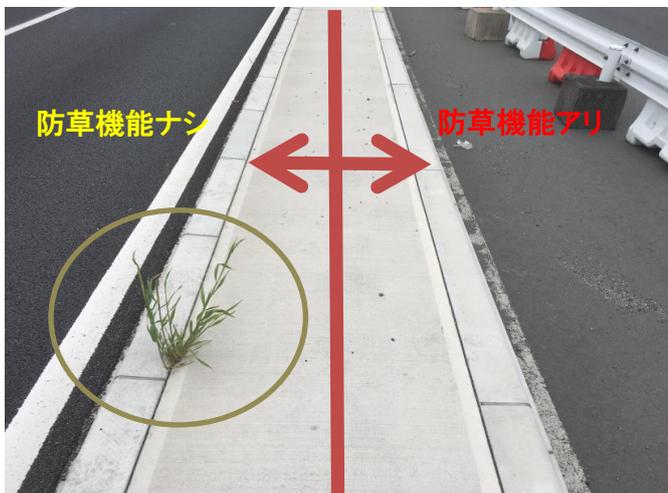
### ・雑草植生状況

経年変化13ヶ月後に於いて

防草ブロックについては雑草は

ありませんが、防草機能なしの

反対側では6か月目より生え始めた

雑草がさらに成長してました。

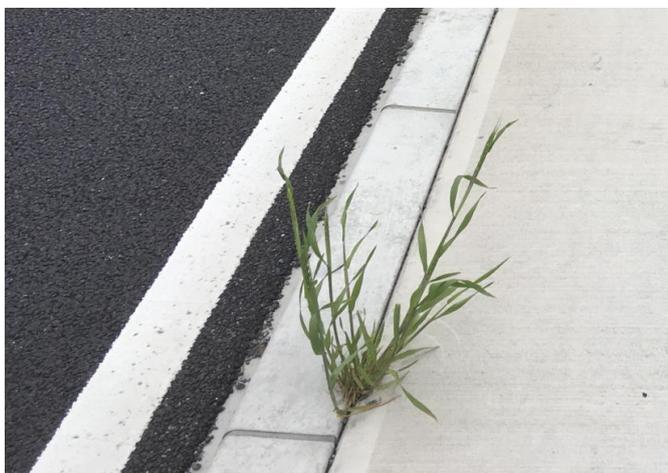
### ・防草機能なし部アップ

雑草の根が伸びていると思われます
